Nr C 638

November 2021

# Installation av filter, provtagning och analys av dagvatten

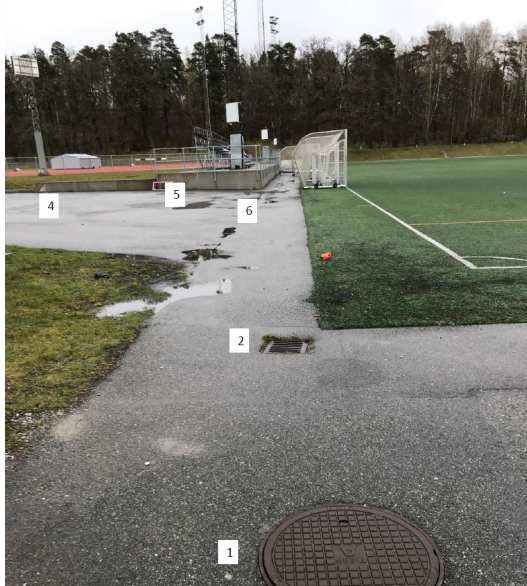
**Figur 3. Översikt över brunnar vid Bolindervallen. Dagvattenfilter från Flexiclean har installerats i brunn 2, där mätningar före filter genomfördes. Efter filter gjordes mätningar i brunn 1.**

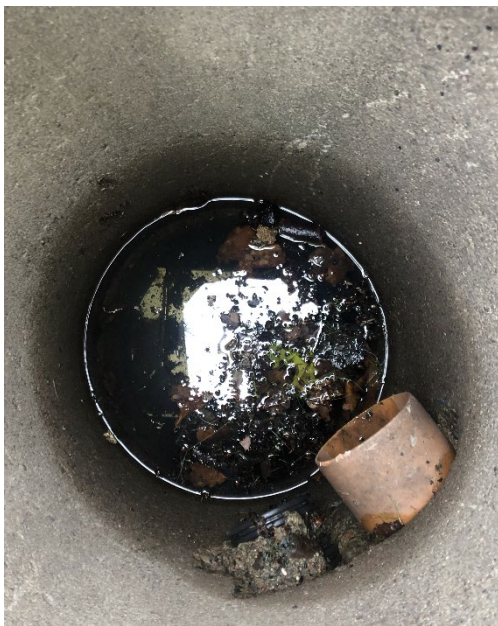
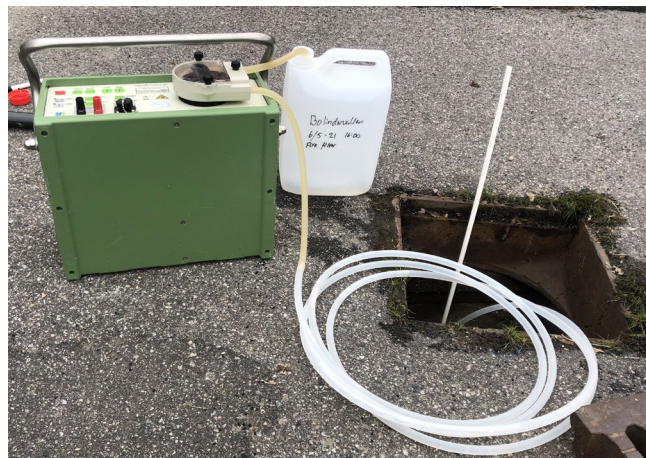
**Figur 4. Provtagning i brunn 2 med peristaltisk pump.**

Filtrets överkant var vid mättillfället 30 cm under vattenytan men man ser på fuktkant och bilder från dagen innan att vattennivån då var ovan inloppsröret. Provtagningen genomföres någon cm över filtrets överkant och slangarna spolades igenom ordentligt med brunnsvatten innan provtagningen påbörjades för att minimera kontaminationsrisken. Provtagningen pågick ca 10 minuter för att få ett bra samlingsprov. Tillrinningen var under mättillfället obefintlig så vi kan utgå ifrån att de tyngre partiklarna sedimenterat på botten i brunnen.

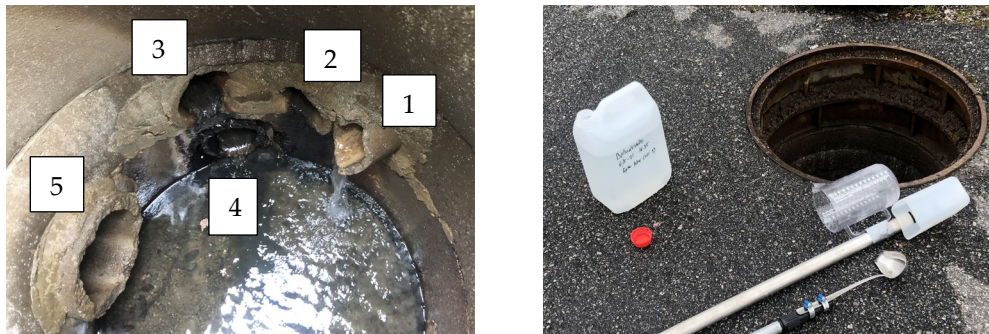
**Figur 5. Flödesmätning och provtagning i brunn 1 med mätkärl. Inloppsrören numrerade medan utloppsröret är utanför bilden.**

Flödet i rör 1 som troligen utgör huvudsakligen dränvatten från konstgräsplanen (ledningskarta för fastigheten ej tillgänglig), bestämdes genom upprepad tidtagning av att fylla mätkärl till 4,8 l/min. Ett samlingsprov om 5 liter från rör 1 samlades in med mätkärl för analys. Detta vatten har visserligen inte passerat något brunnsfilter men skickades för analys, då det är intressant att utvärdera hur bra konstgräsplanens underbyggnad avskiljer mikroplaster och andra föroreningar. Planen fungerar som ett stort sandfilter med god genomsläpplighet varför det inte sker någon ytavrinning på planen och genom det stora flödet är denna delström också intressant för att bestämma den totala belastningen från planen.

I rör 2 var det ett obetydligt flöde och oklart vart det kommer ifrån varför det inte provtogs. Detsamma gäller rör 5 där det trots den kraftiga dimensionen inte var något flöde alls. I rör 4 var flödet ca hälften jmf rör 1, men inte mätbart då det rann ut i vattennivå.

Rör 3 är nedströms filtret och här bestämdes det lilla flödet till 0,09 liter/min. Härifrån togs också samlingsprov för analys. En mätosäkerhet som noterades var att det i mätkärl hamnade några granulatpartiklar som troligen kom från kontakt med utloppsröret vilket var omöjligt att undvika för att kunna samla upp vatten från den lilla rännilen. Utifrån granulatens storlek och tyngd är det inte troligt att dessa kan ha passerat sedan filtret sattes dit, utan är snarare ett tecken på att mikroplastspridning tidigare skett från asfaltytorna kring planen till brunnen från vilka detta vatten kommer. Det bedömdes visuellt att filtret var rätt installerat och mekaniskt väl avskiljer partiklar men att dess hydrauliska kapacitet är låg (betydligt lägre än utlovade 45 l/min), vilket kan bli ett problem vid skyfall då det inte har någon bräddningsfunktion.

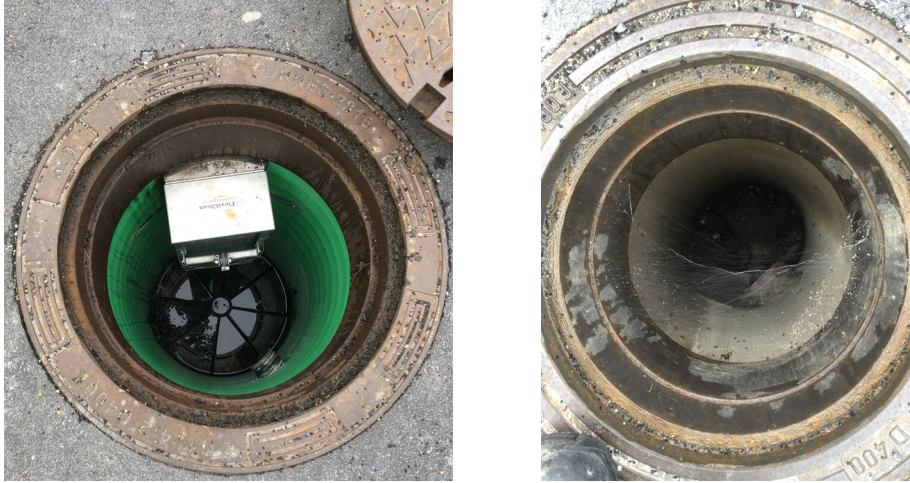
Figur 6. Filterbrunn till väster och utloppsbrunn till höger.

Det kunde snabbt konstateras att trots att det regnat senaste dygnet var filter och utloppsbrunn torra och det var långt från vattenytan till filtret. Det gick därför inte att utföra några mätningar.

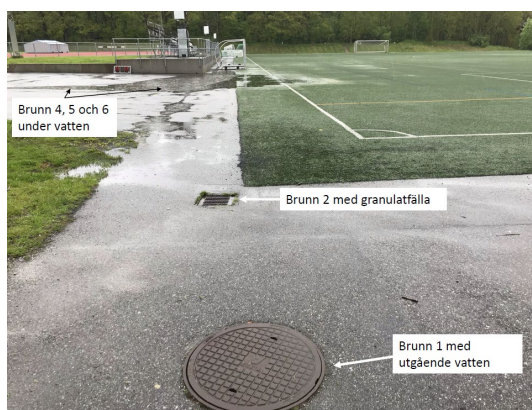
Det regnade kraftigt vid mätningen och det stod vatten på ytorna uppströms brunn 2, vilket indikerar att brunnsfiltret i brunn 2 medförde uppdämning.

Figur 7. Översikt över brunnar vid Bolindervallen den 26 maj 2021.

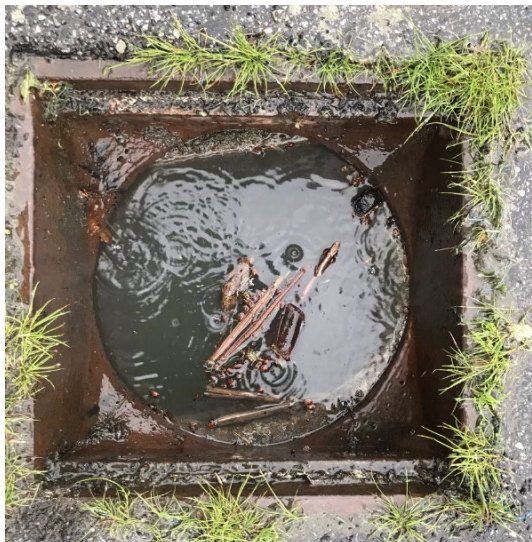
**Figur 8. Brunn 2 vid Bolindervallen med Flexicleanfilter under vattenytan.**

Brunn 2 var till brädden fylld, så det gick inte att göra någon flödesmätning. Provtagningen genomfördes genom att ett 1 liters-mått stoppades ner i brunnen, fylldes med vatten som sedan hölls över i en plastdunk. Toppen av granulatfällan befann sig ca 140 cm under vattenytan.

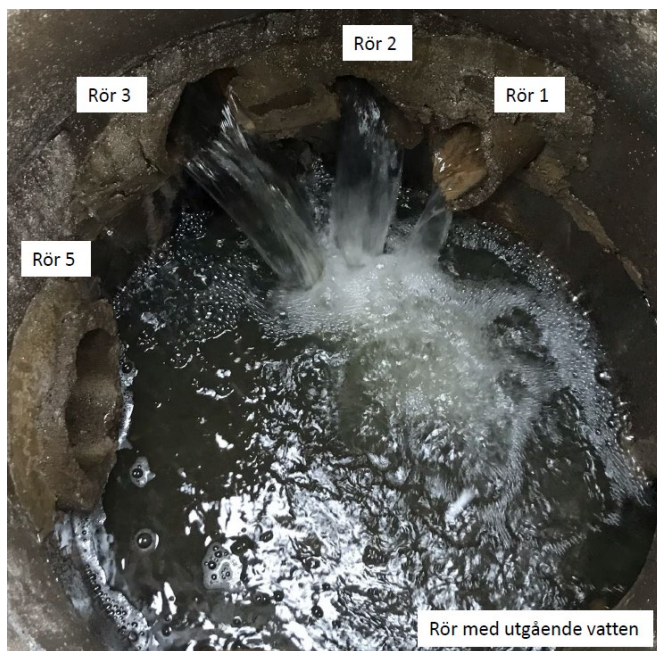
**Figur 9. Rör i mätbrunnen Bolindervallen (brunn 1).**

Flödet i inloppsrör 1 uppmättes till ca 0,3 l/s. Flödesmätningen genomfördes m h a att ett mätkärl (9 dl) fastsatt på ett långt skaft hölls ner i brunnen och tiden mättes för att vattnet från rör 1 skulle fylla kärlet. Mätningen upprepades flera gånger.

Flödet i rör 2 och 3 var för kraftiga för att kunna mätas med ovan nämnda metod. Mätkärl var helt enkelt för litet. En visuell uppskattning var att en 10 liters hink hade kunnat fyllas på ca 1-1,5 sekunder vilket motsvarar ett flöde på mellan 6-10 l/s. Flödet var eventuellt något högre i rör 3 än i rör 2. Detta är ett betydligt högre flöde än maxflödet för filtret på 0,75 l/s.

Det rann inget vatten från rör 5 och rör 4 befann sig under vattenytan. Röret med utgående vatten syns längst ner till höger i bilden.

Rör 1 är förmodligen dränvatten från planen och rör 3 är utgående vatten från brunn 2 med granulatfällan. Det är oklart var vattnet från rör 2 kommer ifrån. Det är dock märkligt att flödet i rör 3 är så pass högt när vattenytan i brunn 2 är helt stilla.

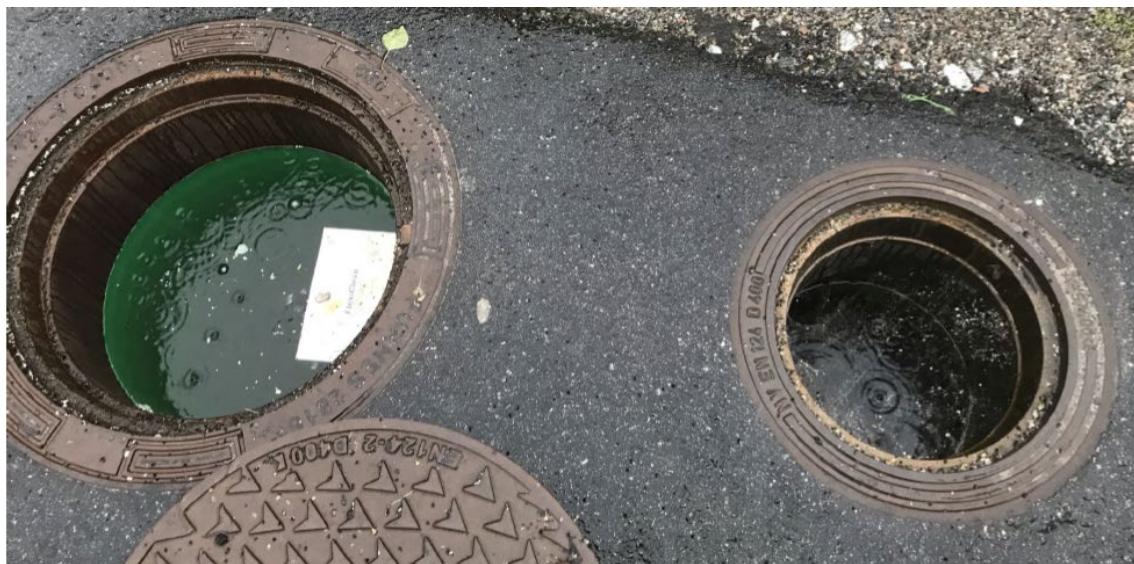
Järfällavallen besöktes för provtagning 18:00-18:30. Under hela provtagningen regnade det kraftigt. Provtagning genomfördes genom att i både brunnarna, före och efter filtret, sänka ner en 5-liters dunk under vattenytan. Flödet gick inte att uppskatta då det dämde i båda brunnarna och vattennivån var några centimeter över filterkassetts topp.

Figur 12. Provtagningsbrunn och filterbrunn vid Järfällavallen. Vattennivån överstiger filtret.

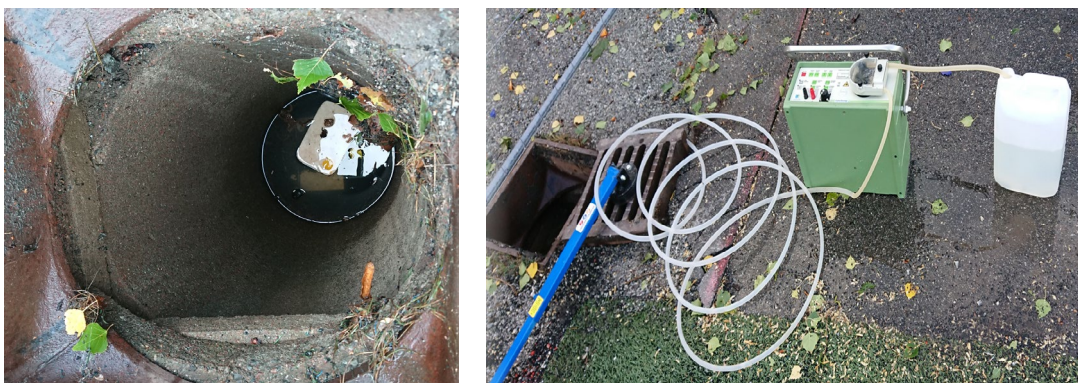
Figur 18. Provtagning i brunn 2 vid Bolindervallen med peristaltisk pump.

I brunn 2 var filtret helt under ytan och två grodor kunde ses i vattnet. Med den peristaltiska pumpen togs 5 liters prov från brunnen.

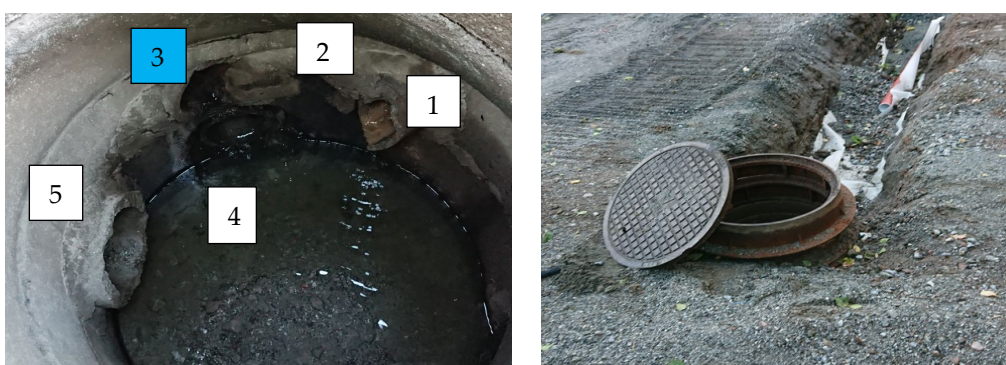
Figur 19. Provtagning och omgivande områden i brunn 1 vid Bolindervallen. Nummer 3 är utloppsroret.

I brunn 1 var det bara rör 4 som hade flöde. Rör 3 nedströms filtret var fuktigt men hade inget flöde och var därmed omöjligt att provta. Prov togs därför direkt från brunnen, vilket inte ska ses som ett representativt prov efter filter.

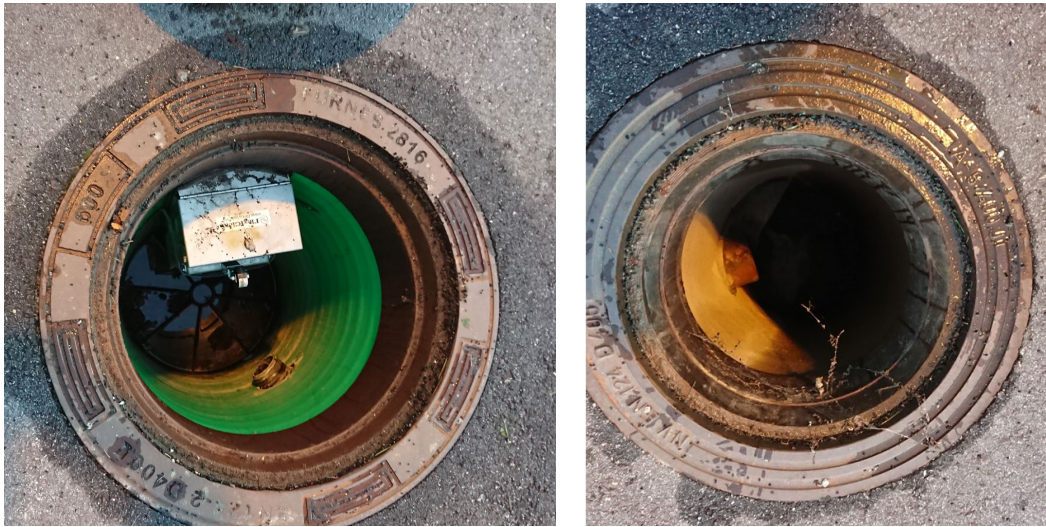
Figur 20. Filterbrunn till väster och utloppsbrunn till höger.

Då både filterbrunnen och utloppet var torra, var det inte möjligt att ta några representativa prover före eller efter filtret. Vid provtagningen hade regnet slutat helt.
