Nr C 638

November 2021

# Installation av filter, provtagning och analys av dagvatten

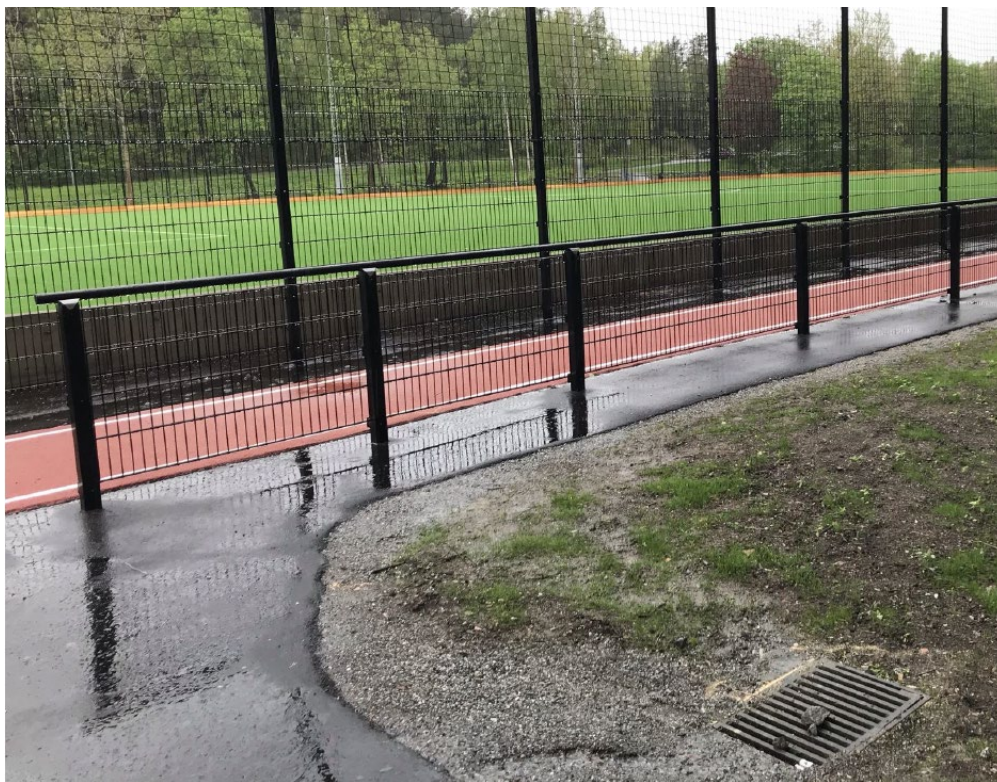
Figur 10. Mätbrunnen vid Kolarängsskolan utan dagvattenfilter.

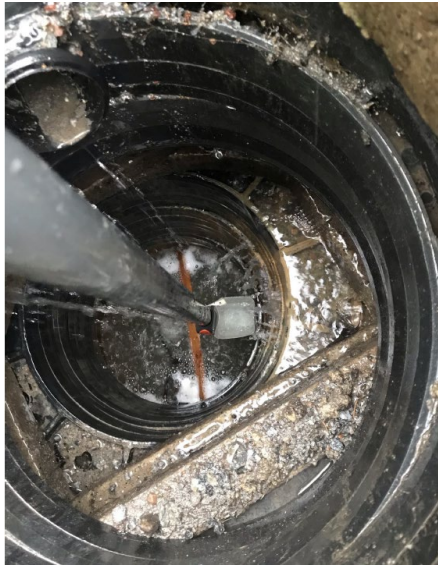
Figur 11. Provtagning i mätbrunnen vid Kolarängskolan utan dagvattenfilter.

Provtagningen genomfördes med skopa på stång och då det forsade in vatten från alla kanter gick det inte att bestämma flödet eller provta något specifikt tillflöde. Ett samlingsprov på 5 liter togs ut för analys.

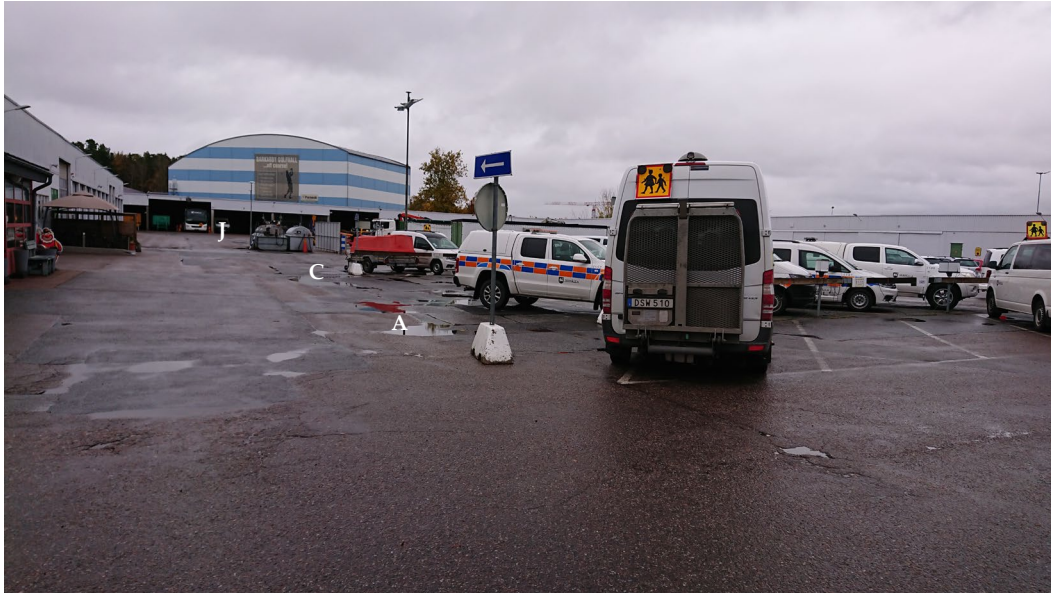
**Figur 13. Översikt över parkeringsplatsen vid Centrallagret där de tre brunnarna (märkta A, C, J) installerade med Flexiclean dagvattenfilter provtogs.**

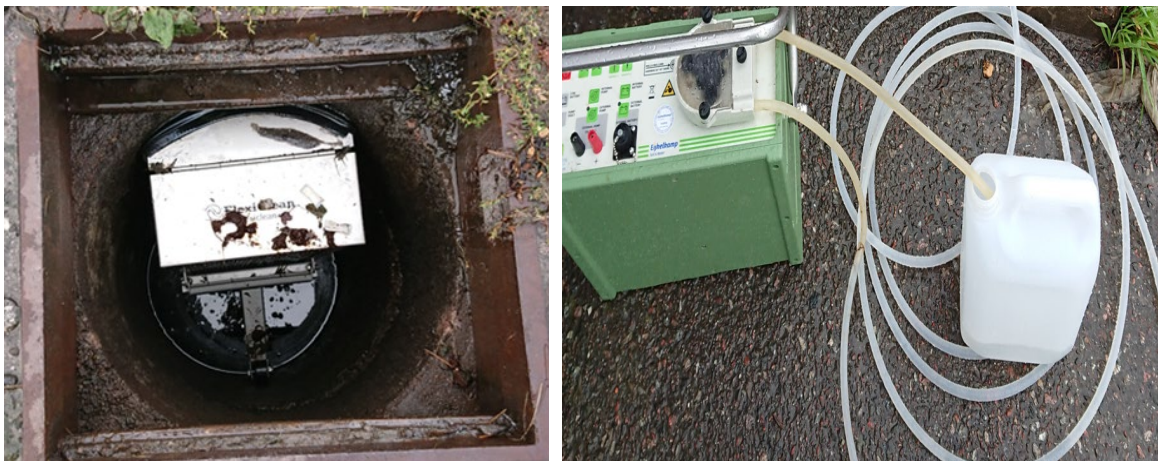
**Figur 14. Provtagning i brunn A med Flexicleanfilter vid Centrallagret med peristaltisk pump.**

Brunnen A befinner sig i en lågpunkt där majoriteten av bilarna kör in och ut från området och i närheten av förråds- och verkstadsservice.

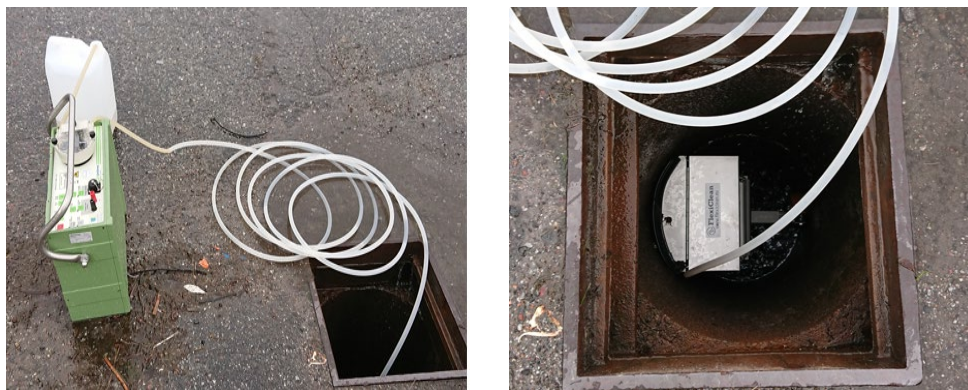
Figur 15. Provtagning i brunn C med peristaltisk pump.

Under provtagningen rann viss del av ytavrinningen direkt ner i brunnen.

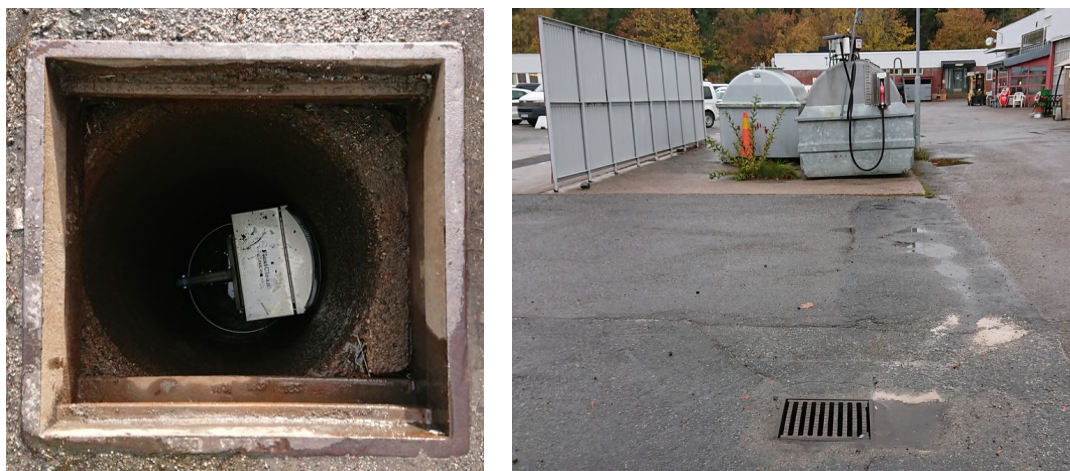
Figur 16. Brunn J med Flexiclean filter och omgivande området nära tankstationen vid Centrallagret.

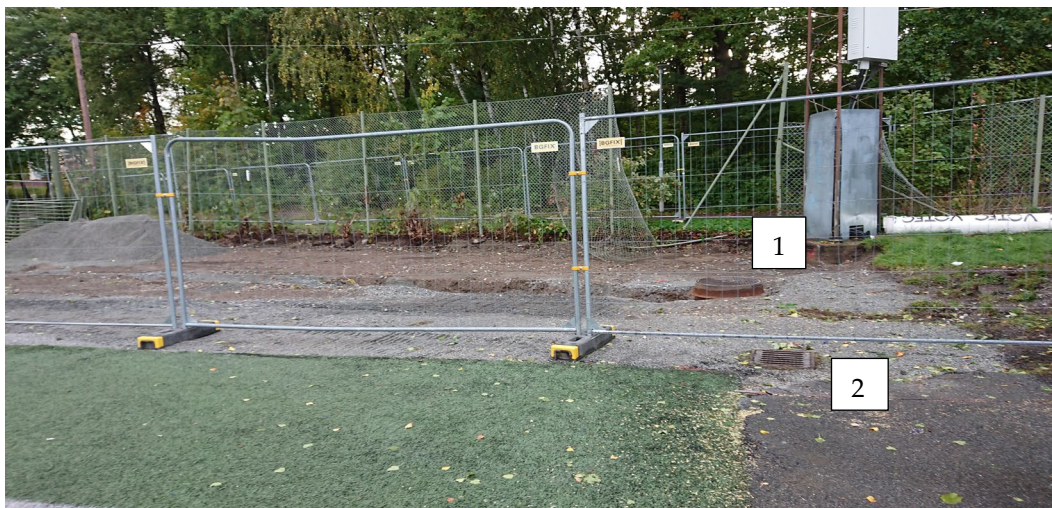
Figur 17. Översikt över brunnar vid Bolindervallen. Dagvattenfilter från Flexiclean har installerats i brunn 2 där mätningar före filter genomfördes och efter filter gjordes mätningar i brunn 1.

I brunn 1 var det bara rör 4 som hade flöde. Rör 3 nedströms filtret var fuktigt men hade inget flöde och var därmed omöjligt att provta. Prov togs därför direkt från brunnen, vilket inte ska ses som ett representativt prov efter filter.
